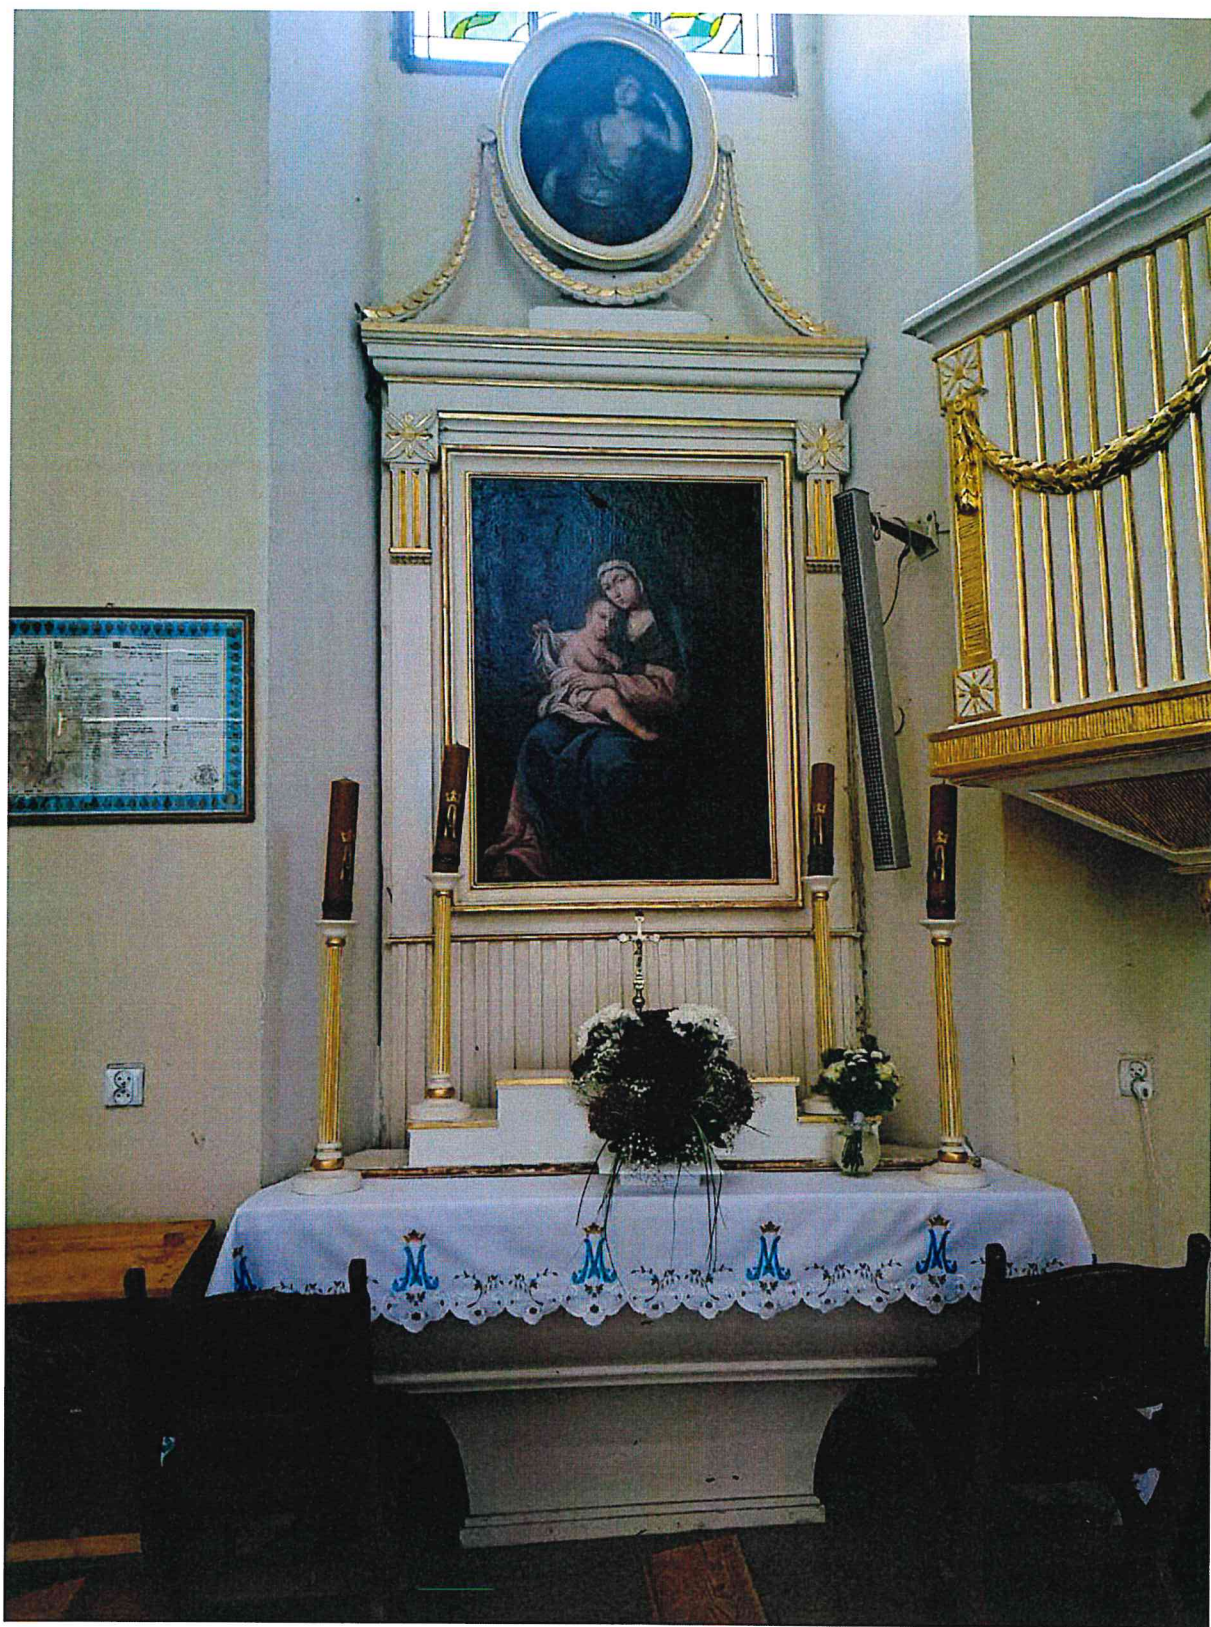
Fot. nr 1 – Dorohucza, Kościół pod wezwaniem Judy Tadeusza ,ołtarz boczny Matki Bożej. Fot. Tomasz Iwanicki, 2023.

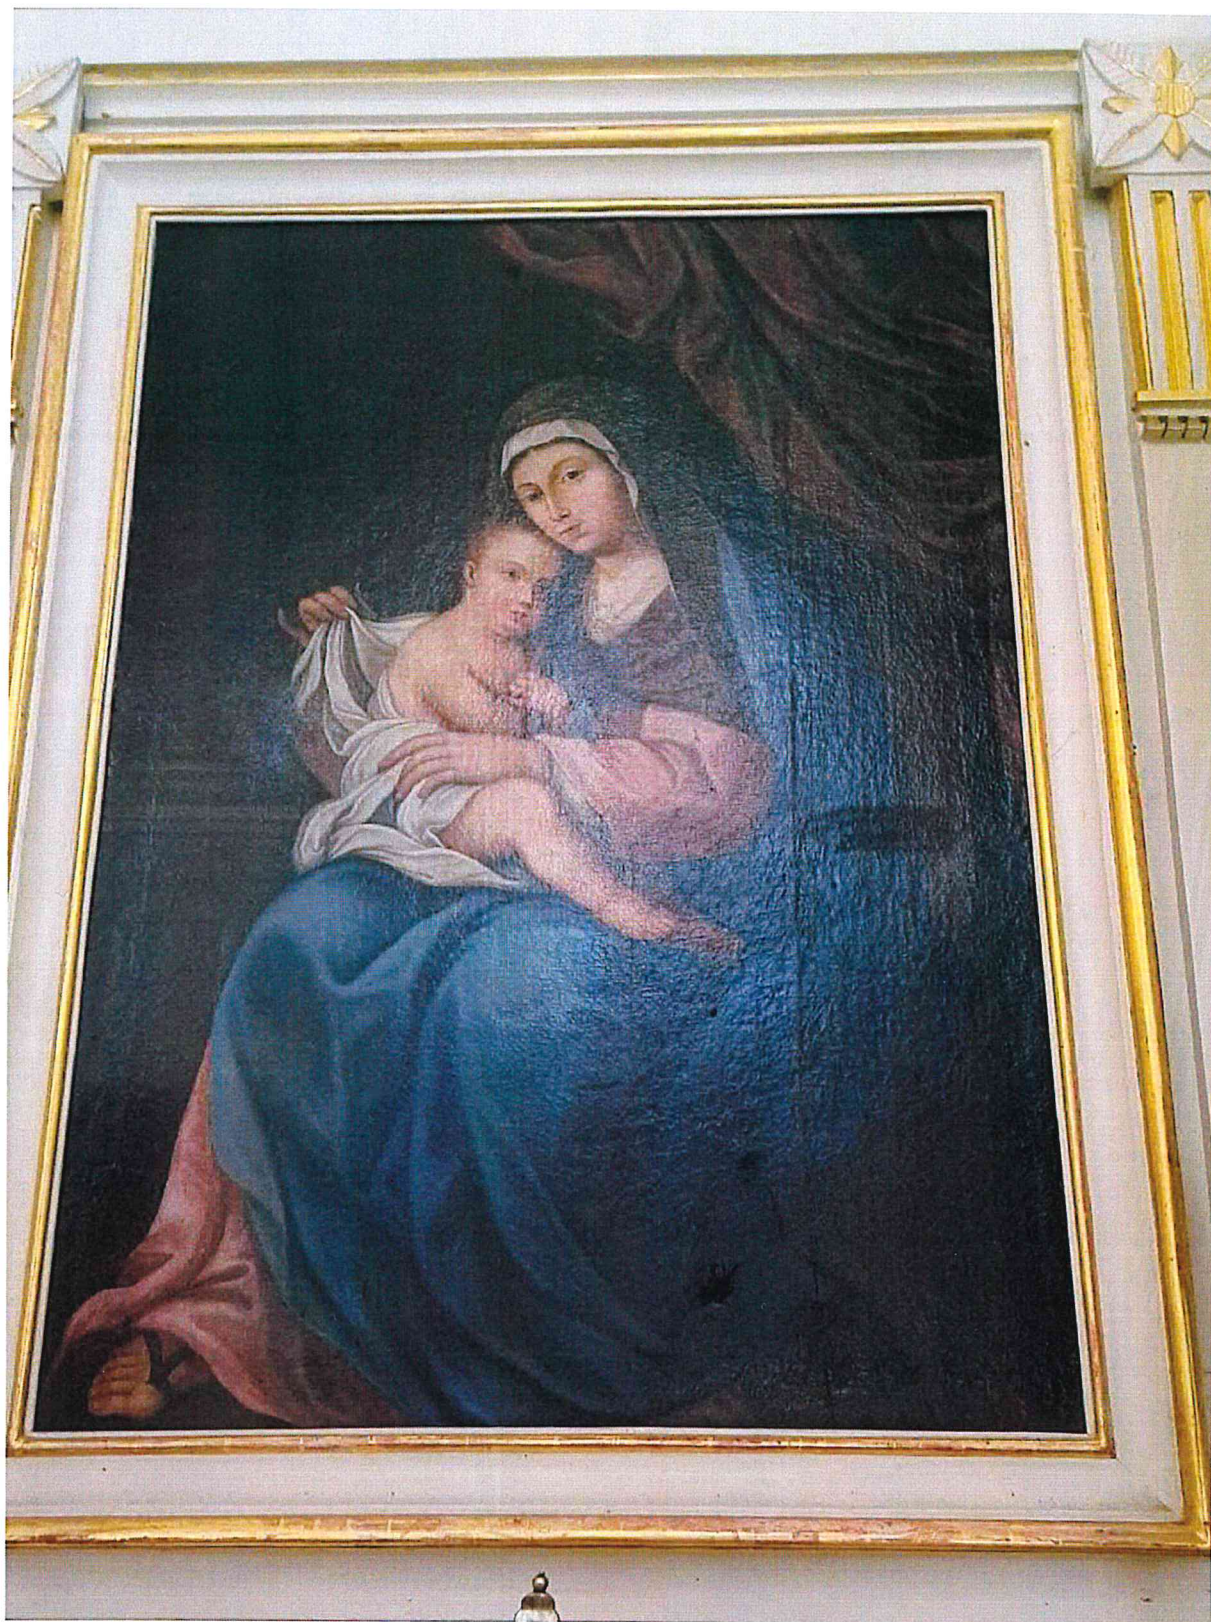
Fot. nr 2 – Dorohucza, Kościół pod wezwaniem Judy Tadeusza ,ołtarz boczny, obrza Matki Bożej.
