## OPIS TECHNICZNY

Kościół Rzymskokatolicki  
pw. Św. Judy Tadeusza  
Dorohucza 195, 21-044 Dorohucza

Rzymsko - katolicka parafia  
pw. Św. Judy Tadeusza w Dorohuczy

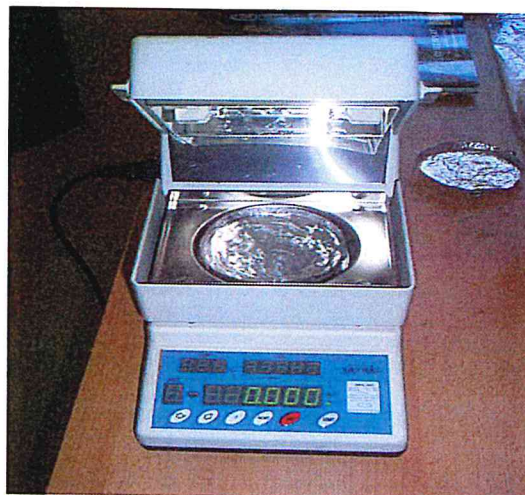
Wagosuszarka jest urządzeniem składającym się z mikroprocesora i precyzyjnej wagi obliczającym zawilgocenie próbki materiału. Uzyskany wynik jest rezultatem pomiaru ubytku masy odparowanej wilgoci ze zwiercin próbki. Wszystkie próbki będą zważone i wysuszone w temperaturze 105 (±5) °C, a następnie ponownie zważone. Dokładny wzór podaje norma ÖNORM B 3355-1:

Wagosuszarka RADWAG WPS-30S

Przewiduje się wykonanie pomiarów w oparciu o metodę Darr’a, która polega na pobraniu z muru zwiercin oraz zmierzenie ich wilgotności masowej z zastosowaniem wagosuszarki. Wyżej wymieniona norma opisuje miejsca pomiaru oraz sposób pobierania próbek im dokumentację pomiaru.

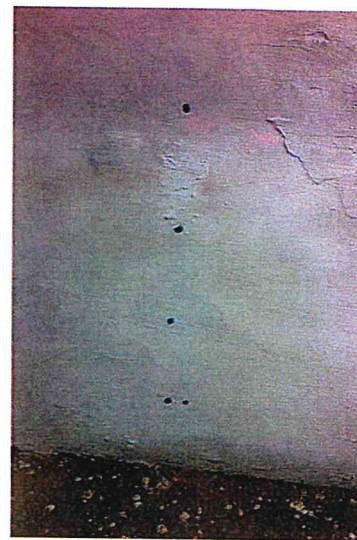
Przewiduje się wykonanie badań określających wilgotność masową w pobranych próbkach muru. Wykonana zostaną profile pionowe określające pionowy zasięg i wartość zawilgocenia kapilarnego. Próbki pobierane z głębokości min. 20 cm za pomocą wiertarki wolnoobrotowej i wiertła Ø12mm, co 30cm licząc od posadzki lub terenu otaczającego. Następnie zwiercina o masie min. 2,5g umieszczana jest w wagosuszarce i poddana procesowi wyznaczenia zawartości procentowej wilgoci.

Przykład profilu pomiarowego.
